■ 3階部分の外壁の復原

■ドーム内部の保存・復原の基本方針

■ドームの変遷

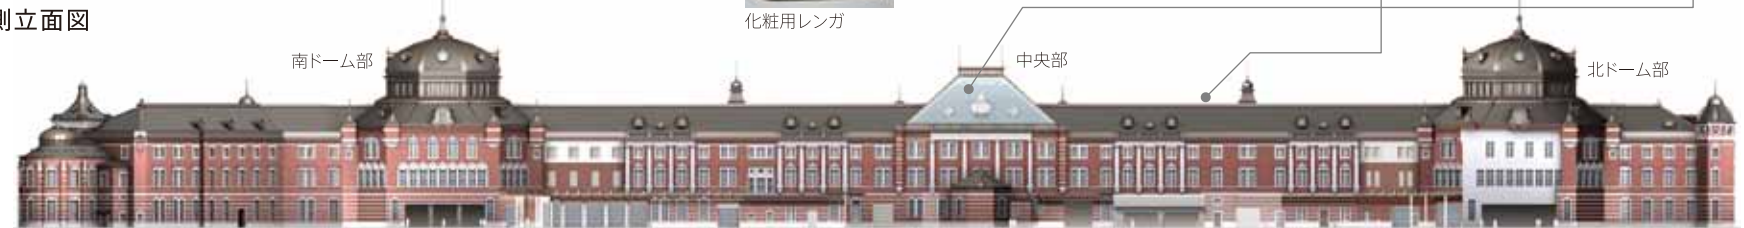
■ 線路側立面図

復原する3階部分の躯体は鉄筋コンクリートで作成し、外壁には当初と同じ仕様の化粧レンガを貼ります。2階以下は既存の構造レンガと化粧レンガを貼って、保存しました。線路側については、コンコース側の壁を撤去して、トップライトから採光された自然光により、復原された丸の内駅舎を間近に見ることが出来るようにしました。線路側の中央部の屋根をガラスにすることによって、屋根裏スペースをホテルの明るいゲストラウンジとして活用しました。

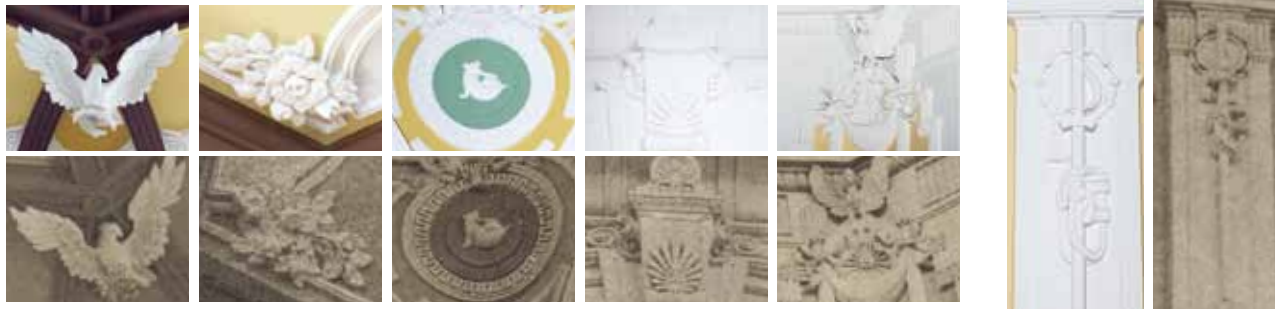
ドーム部天井見上げ

ドーム3・4階と天井は、創建時の姿に復原され、干支や2mを越える大きさの鷲の彫刻など見事な造形が甦りました。ドームに施されたレリーフは、南北のドームで全く同じものです(白黒写真は、創建当時の写真)。

- ① 鷲型の彫刻
- ② 花飾りレリーフ
- ③ 干支(戌)のレリーフ
- ④ 兜型(秀吉の兜)のキーストーン
- ⑤ 鳳凰型のレリーフ
- ⑥ 剣型のレリーフ
